## **Gjerstad kommune, Fardalsmoen**

### **Geoteknisk vurdering av områdestabilitet og fare for skred.**

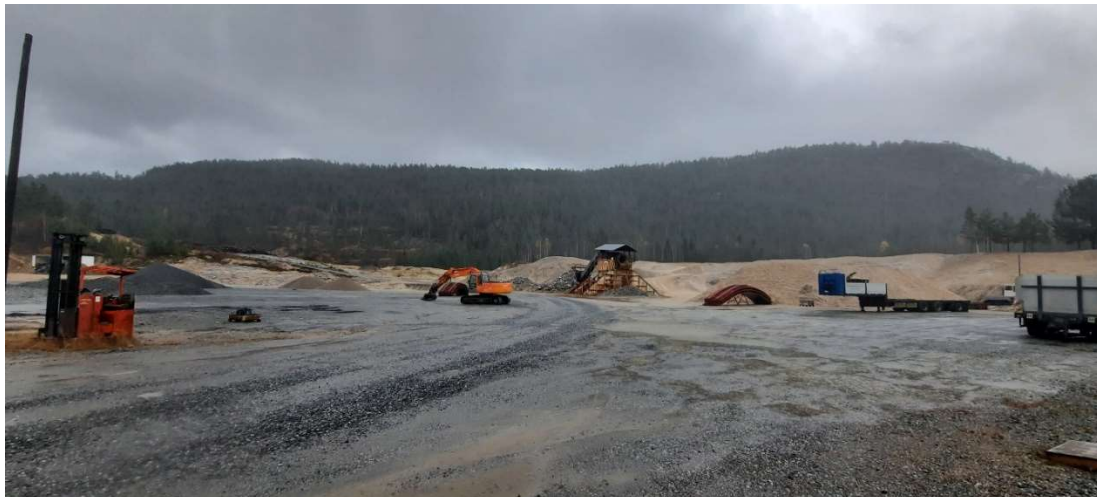
Figur 1: Fardalsmoen sett mot øst.

Området er befart i november 2021. Området er begrenset i vest av Storelva, i nord av fjell i dagen og øst og syd av bekk. Terreng høyden på løsmasser er 97 til 110 moh. Marin grense i området er målt til 104 moh.

I nord er det sprengt ut fjell og flaten består av undersprengt fjell. I det midtre og sydlige området er det gravet av flere meter sand og grus. Løsmassene er breelvavsetninger. Mot øst er det ravinedal med bekk. Det er det er noen steder observert fjell i dagen i bekken. Skråningshøyden er 9 til 10 meter høy. Skråningsvinkel er på befaring målt til 33-35 grader.

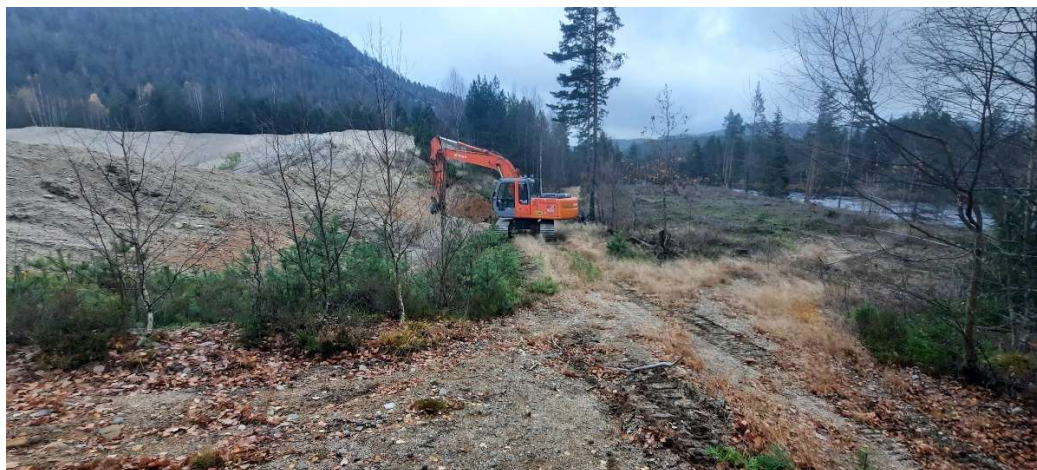
Figur 2: Prøvegraving

Det er gjennomført undersøkelse med gravemaskin på kote høyde 98 moh. Det ble gravet ca 5 meter ned i grunnen. Grov sand i topp og finsand/siltig sand fra ca 3,5 meter og nedover. Graving ble avsluttet i løsmasser. Bunn av grop lå under nivå på Storelva og det trengte inn vann. Bilder er vedlagt.

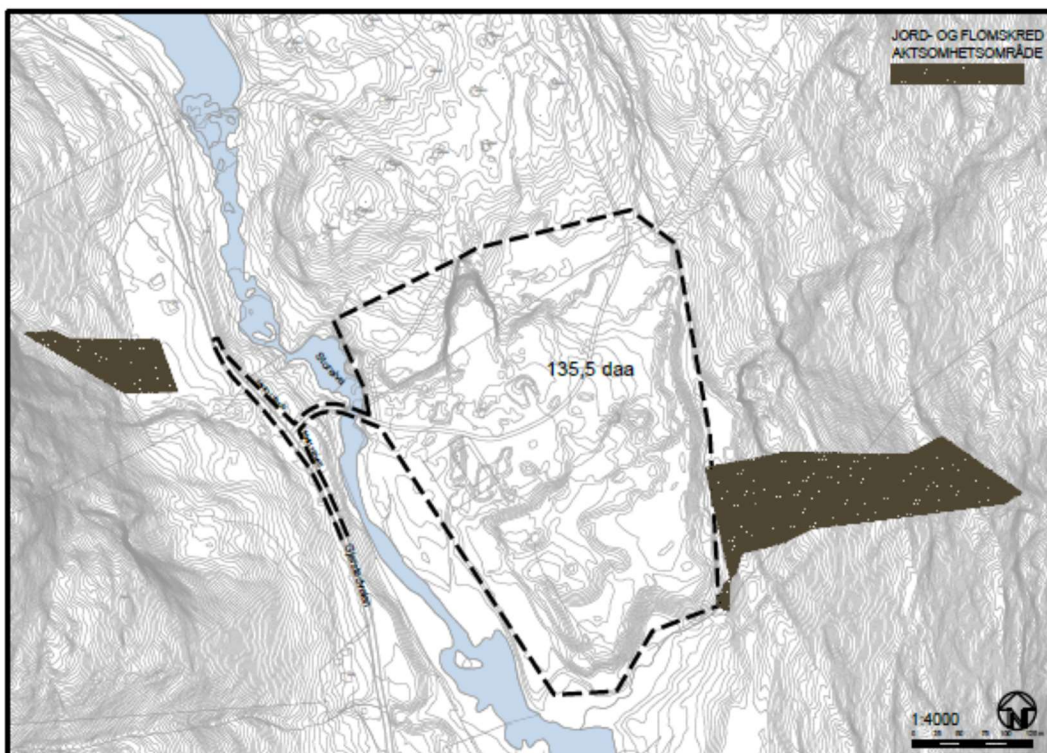
## Kart aktsomhet: Jord- og flomskred - 1\_4000

Planområdet ligger delvis innenfor aktsomhetsområde (utløpssone) for snøskred, og berører aktsomhetsområde for jord- og flomskred. Både øst og vestsiden av dalen er bevokst med voksen skog. Det er ikke rapportert om skredhendelser. Elv i vest og bekkeravine i øst gir buffer. Ved senkning av terrengnivå i planområdet bør det vurderes å beholde terreng slik at det danner en beskyttende voll.
