## **Gjerstad kommune, Fardalsmoen**

### **Geoteknisk vurdering av områdestabilitet og fare for skred.**

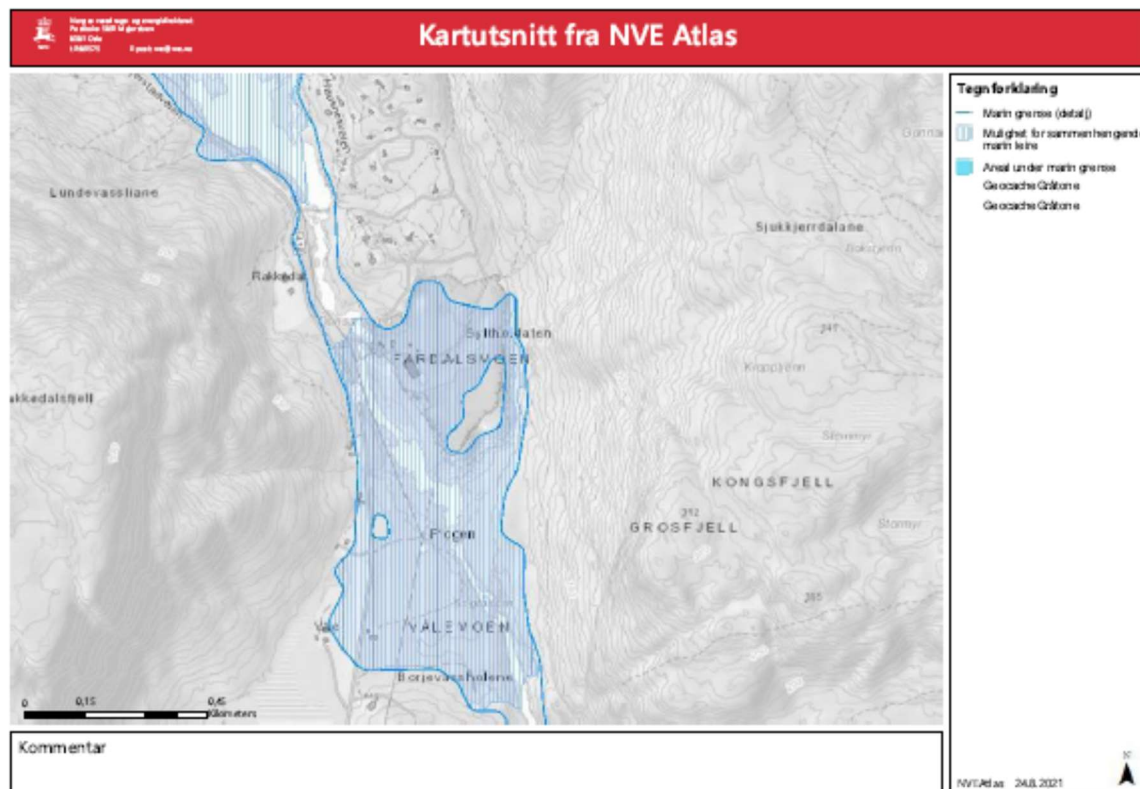
## Kart aktsomhet: marin leire

Arbeidet er startet med kunnskapsinnhenting, befaring og undersøkelse av grunnforhold. Da dette ikke viser noen tegn til forekomster av leire eller sprøbrudd materiale, vurderer vi områdestabiliteten som god. Det bør imidlertid vurderes fortløpende om det er behov for videre undersøkelse. Dette er relevant der det kommer frem grunnforhold som avviker fra nåværende erfaring.
